Le projet de restauration de la Basilique Saint-Maurice

Présenté par MM. Patrick NARDIN et Riccardo GIORDANO

Basilique
Saint-Maurice
-
Restauration

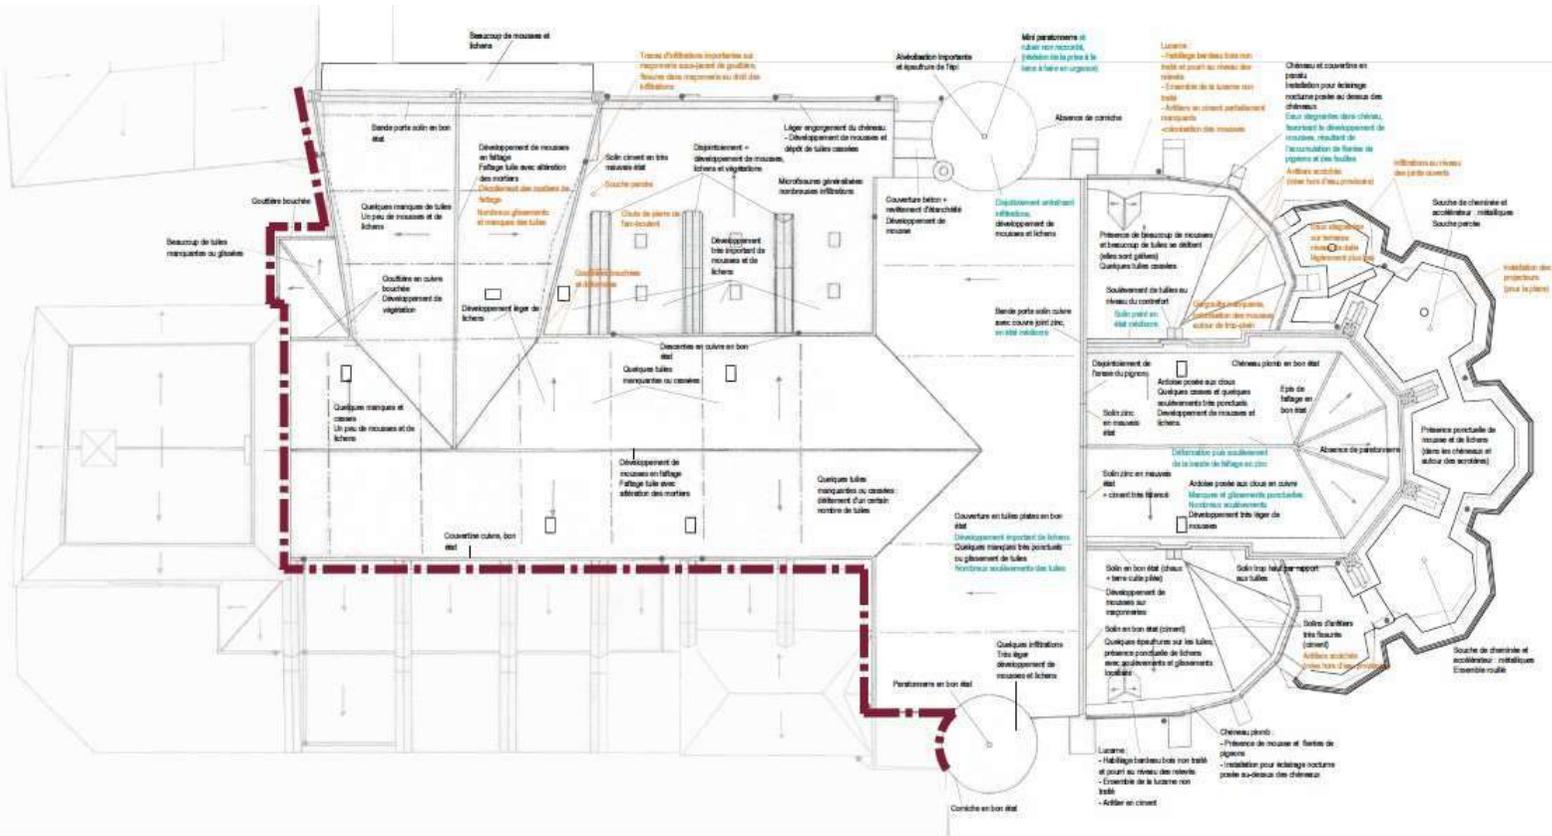
Etat sanitaire - Couvertures

- Plusieurs tuiles cassées, manquantes et desquamées au niveau de la nef, du portail des Bourgeois et des absidioles
- Infiltrations au droit des pannes faitières, arêtiers et sablières
- Tuiles en meilleur état au niveau du transept
- Développement assez généralisé plus ou moins important de mousses et lichens
- Châssis de toiture hors-service dans l'ensemble
- Créneaux et gouttières encombrés, au fonctionnement défectueux

- Plusieurs tuiles cassées, manquantes et desquamées au niveau de la nef, du portail des Bourgeois et des absidioles.
- Tuiles en meilleur état au niveau du transept
- Développement assez généralisé plus ou moins important de mousses et lichens
- Châssis de toiture hors-service dans l'ensemble
- Créneaux et gouttières encombrés, au fonctionnement défectueux

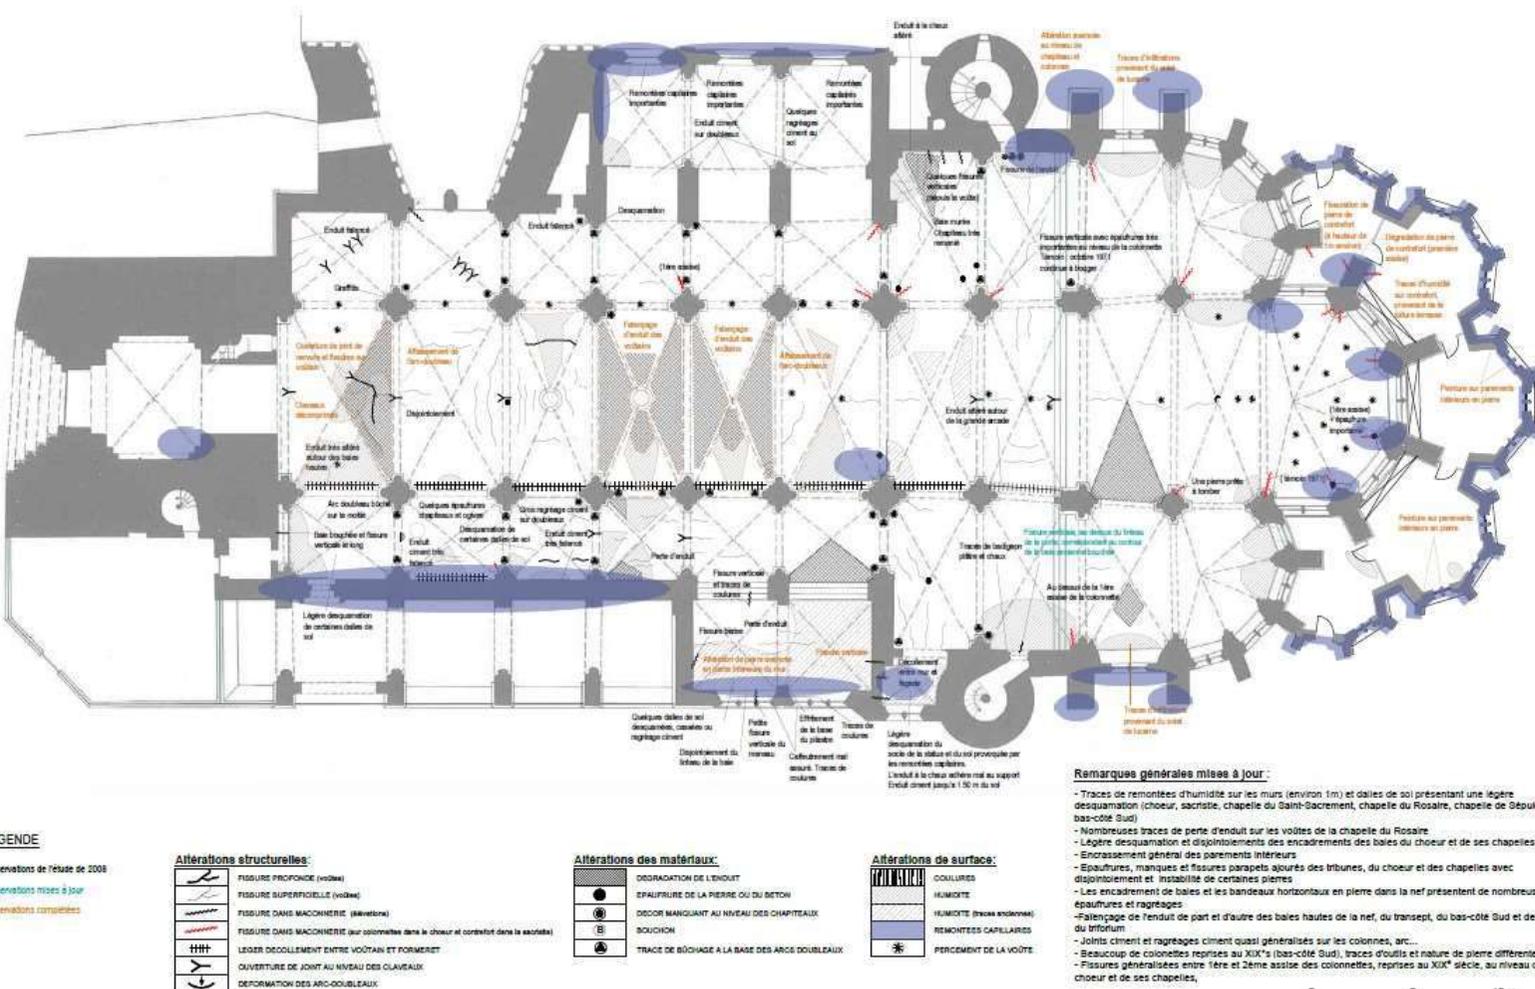
Etat sanitaire – Intérieurs

- Traces de remontées capillaires
- Desquamation
- Encrassement général des parements intérieurs
- Epaufrures, manques et fissures de parapets ajourés des tribunes
- Les encadrement de baies et les bandeaux horizontaux en pierre dans la nef présentent de nombreuses épaufrures et ragréages
- Faïencage de l'enduit
- Joints ciment et ragréages ciment
- Fissures généralisées entre 1ère et 2ème assise des colonnettes, reprises au XIXe siècle

- Traces de remontées d'humidité sur les murs (environ 1m) et dalles de sol présentant une légère desquamation (choeur, sacristie, chapelle du Saint-Sacrement, chapelle du Rosaire, chapelle de Sépulture, bas-côté Sud)

- Nombreuses traces de perte d'enduit sur les voûtes de la chapelle du Rosaire
- Légère desquamation et disjointements des encadrements des baies du choeur et de ses chapelles

- Encrassement général des parements intérieurs
- Epaufrures, manques et fissures parapets ajourés des tribunes, du choeur et des chapelles avec disjointement et instabilité de certaines pierres

- Les encadrement de baies et les bandeaux horizontaux en pierre dans la nef présentent de nombreuses épaufrures et ragréages
- Faïencage de l'enduit de part et d'autre des baies hautes de la nef, du transept, du bas-côté Sud et de celles du triforium

- Joints ciment et ragréages ciment quasi généralisés sur les colonnes, arc...
- Beaucoup de colonnettes reprises au XIXe (bas-côté Sud), traces d'outils et nature de pierre différente

- Fissures généralisées entre 1ère et 2ème assise des colonnettes, reprises au XIXe siècle, au niveau du choeur et de ses chapelles,

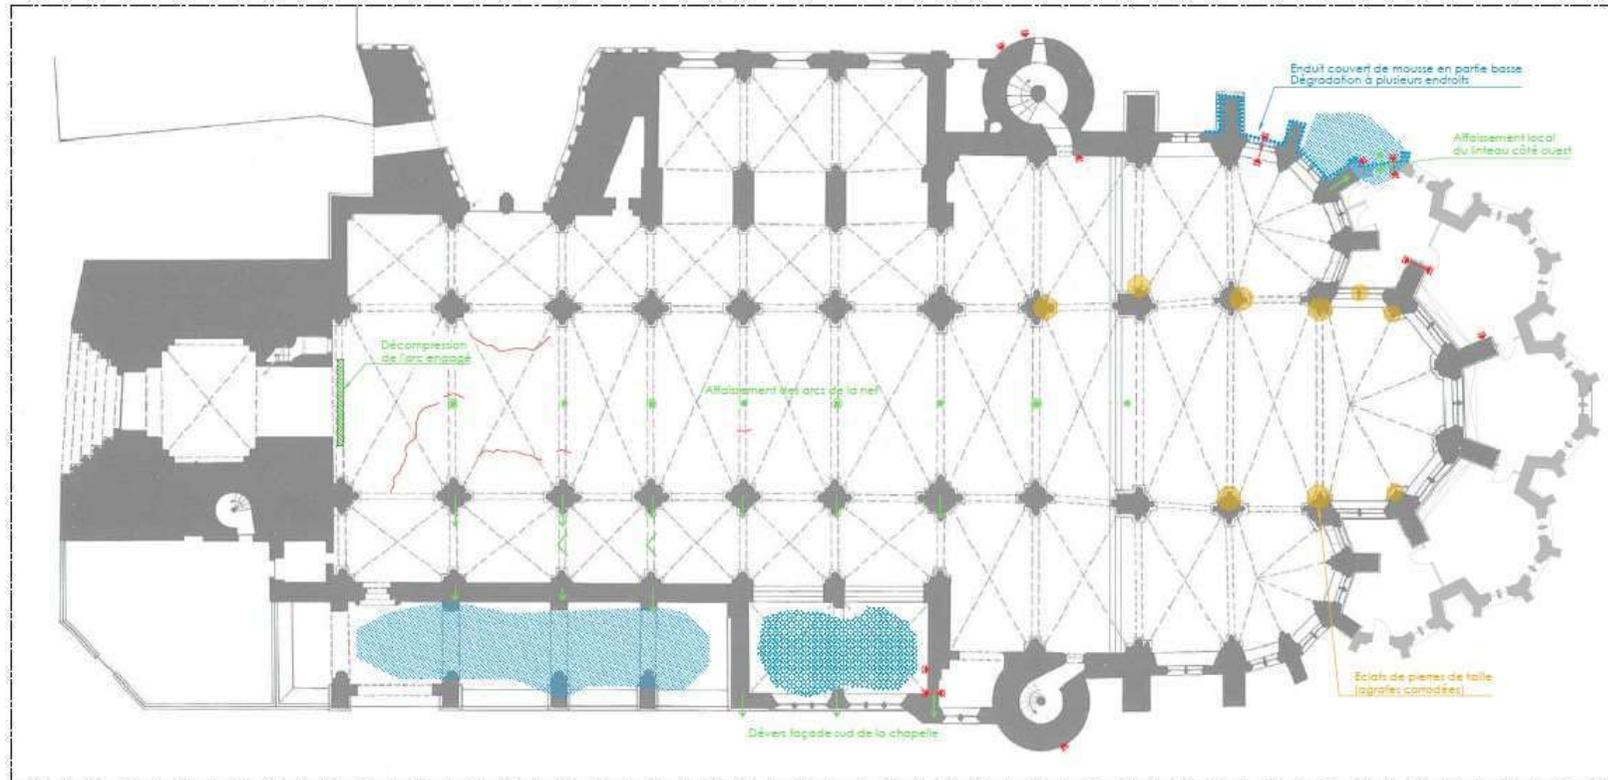
Désordres structurels repérés par le BET Equilibre structure

- Une fissure importante est visible dans la voûte de la première travée, quelques plus petites fissures dans les voûtes de la nef
- Les arcs de la nef sont tous affaiblis, plus fortement au droit des 2 et 3ème files.
- La façade Sud de la chapelle du Rosaire (Sud) déverse vers le Sud
- Les piliers de la nef présentent des déformations, plus importantes du côté Sud
- L'arc doubleau Occidental, reposant contre la tour beffroi, est décomprimé en partie haute
- un contrefort de la chapelle de chœur Nord déverse vers l'extérieur
- Deux contreforts du chœur montrent des fissures verticales en partie basse, probablement liées à d'anciennes réparations.
- Des éclatements de pierres sont visibles sur les colonnettes, correspondant vraisemblablement à d'anciennes consolidations / modifications des piles d'origine. Des agrafes corrodées ont systématiquement été repérées au droit de ces désordres
