Le projet de restauration de la Basilique Saint-Maurice

Présenté par MM. Patrick NARDIN et Riccardo GIORDANO

Basilique
Saint-Maurice
-
Restauration

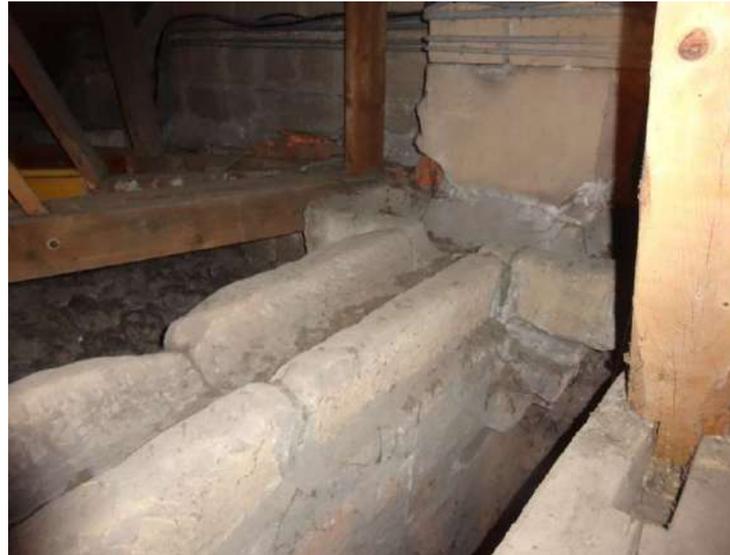
Plan d'implantation de l'ancien
chéneau en pierre conservé
contre le mur Nord du comble
de la chapelle Nord du chœur

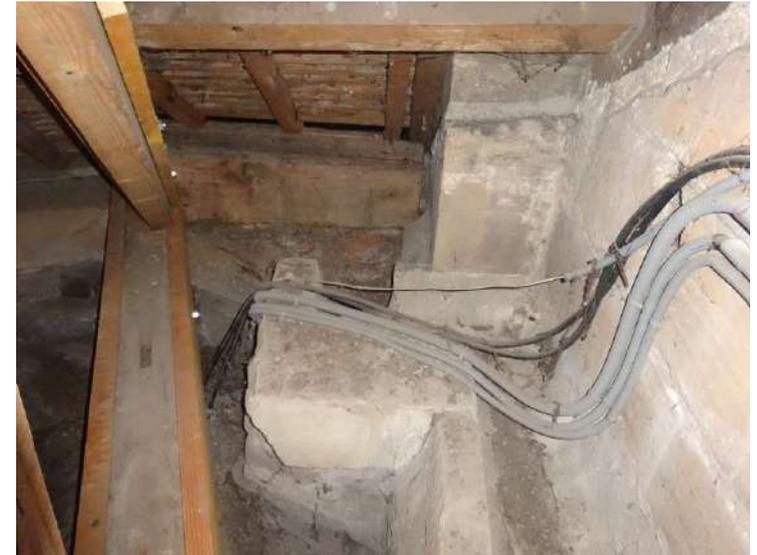
Chéneau en pierre –

Vues de l'entourage du contrefort (2) et de l'extrémité Est (3)

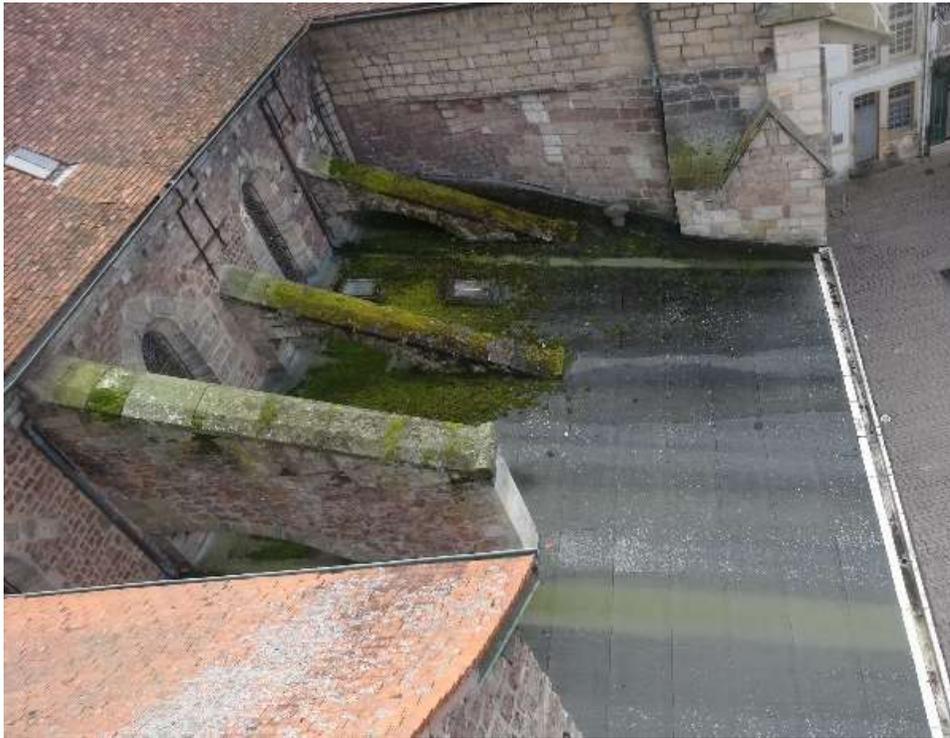
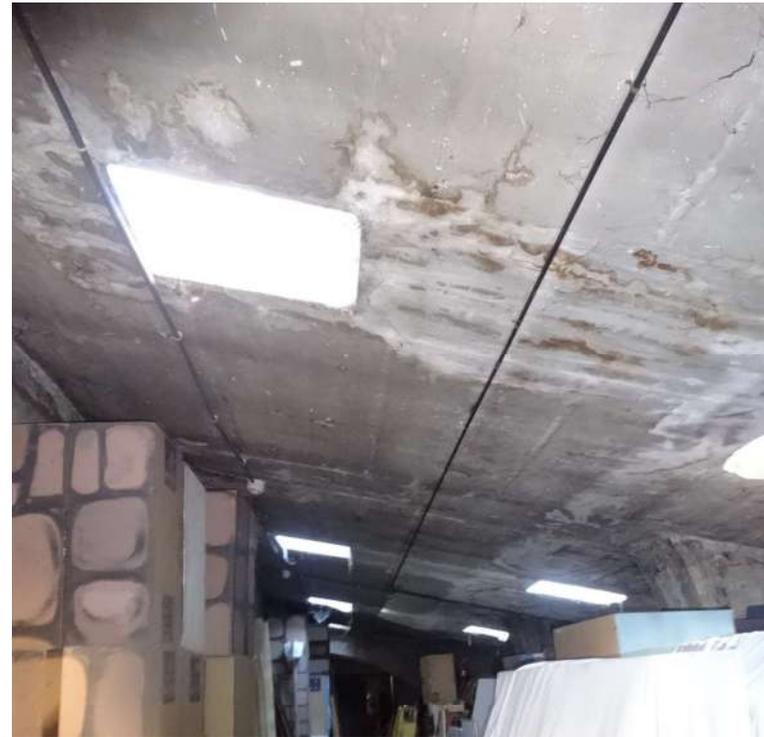
Couverture du bas-côté Nord et de la chapelle du Saint-Sacrement

Analyse et proposition de réalisation de sondage de toiture en béton à double coque
Degaine de 1903
